## NOTE GENERALI

## FOTOCOCONDUTTORE LEXMARK E250 dn

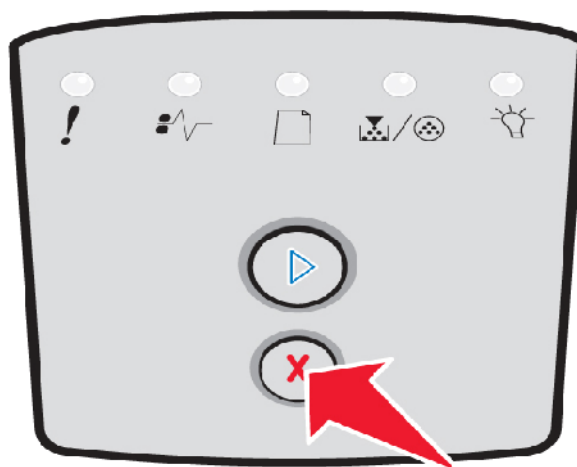
**2** Tenere premuto il pulsante Annulla (ⓧ) finché le spie non si accendono in sequenza.

Al termine del ripristino le spie si spengono.

| Passo | Azione |
|---|--|
| 2 | Tenere premuto il pulsante Cancella (ⓧ) finché tutte le spie non lampeggiano. Questo indica che il conteggio delle pagine del fotoconduttore è stato azzerato. |
