AZZERAMENTO

FOTOCONDUTTORE LEXMARK E360 SERIES

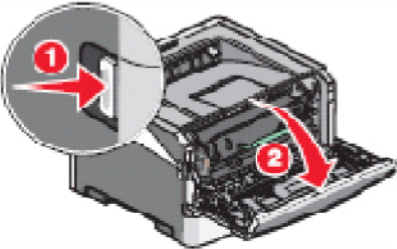
Passo	Azione
1	<p>Una volta installata la nuova unità del fotoconduttore, aprire il coperchio anteriore. Lasciare la stampante accesa.</p>

2	<p>Con il coperchio anteriore aperto, premere e tenere premuto il pulsante Arresta/Annulla (
